PALÁCIO SÃO FRANCISCO

De residência Garmatter a Museu Paranaense

ANTONIO CARLOS DE CARVALHO

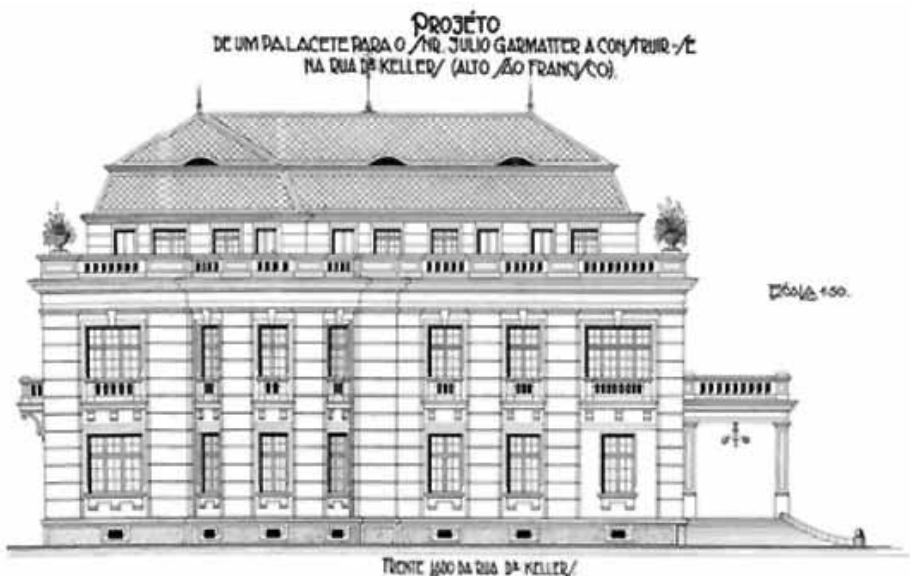
Figura 3 - Projeto do Palacete Garmatter, 1937.¹⁷

da filha do senhor Garmatter, Edith Garmatter Ritzmann, “A construção da casa demorou quase dois anos,”¹⁶ portanto, partindo da data da última compra e unificação dos lotes, presumiu-se a construção entres os anos de 1928 e 1929. Ainda devido ao incêndio dos registros da época, as únicas plantas existentes são cópias realizadas no ano de 1937 pelo Departamento de Obras e Viação do Estado do Paraná (figura 3).

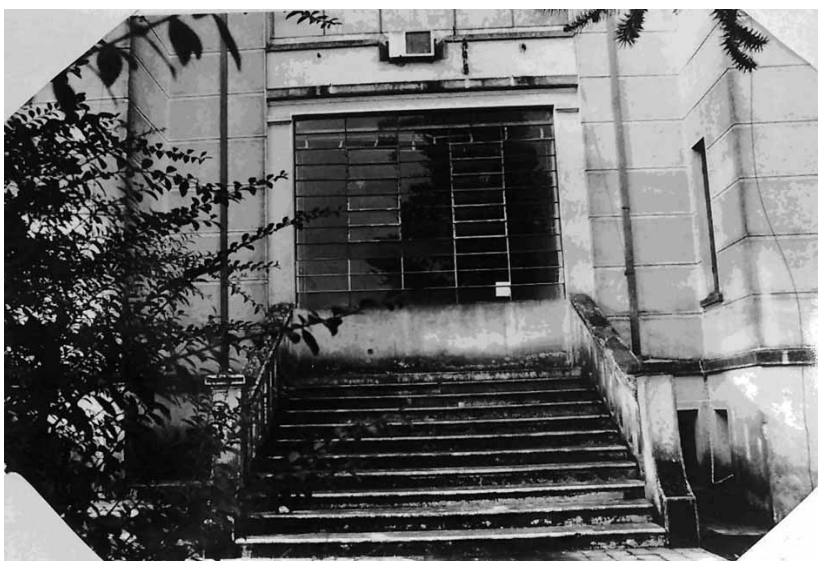
Figura 31 - Fachada posterior do TRE, 1987.⁹⁰

teve uma porta criada com acesso à antiga copa (cômodo 9 – Figura 8) da casa. As arandelas da antiga sala de jantar foram retiradas. O terraço coberto (cômodo 18 – Figura 8) na parte posterior do edifício foi fechado e inseridas janelas basculantes, para criar uma nova sala (Figura 31).

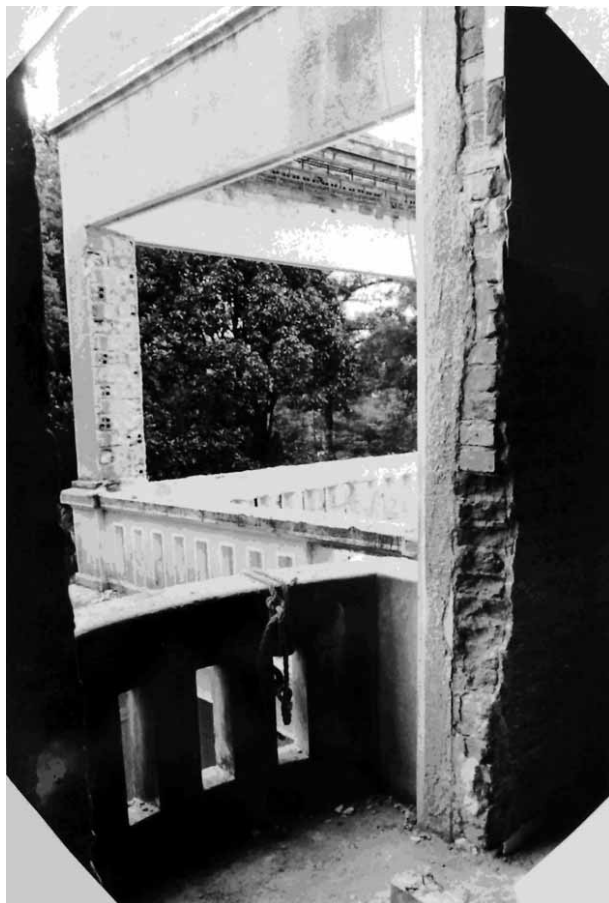
Figura 33 - Desmorte da estrutura no terraço do Palácio São Francisco, 1987.¹⁰³

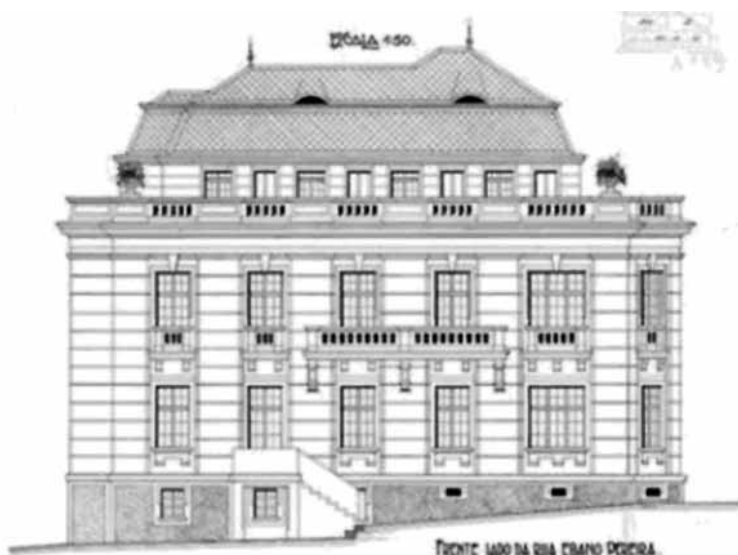
Figura 65 – Projeto do Palacete Garmatter, 1937.¹⁵⁵
